# **DIPLOMAMUNKA**

**HORVÁTH NORBERT**

**2022**

**Az épületdiagnosztika szerepe az állagmegóvásban,  
értékmegőrzésben, különös tekintettel a műemléki épületekre**

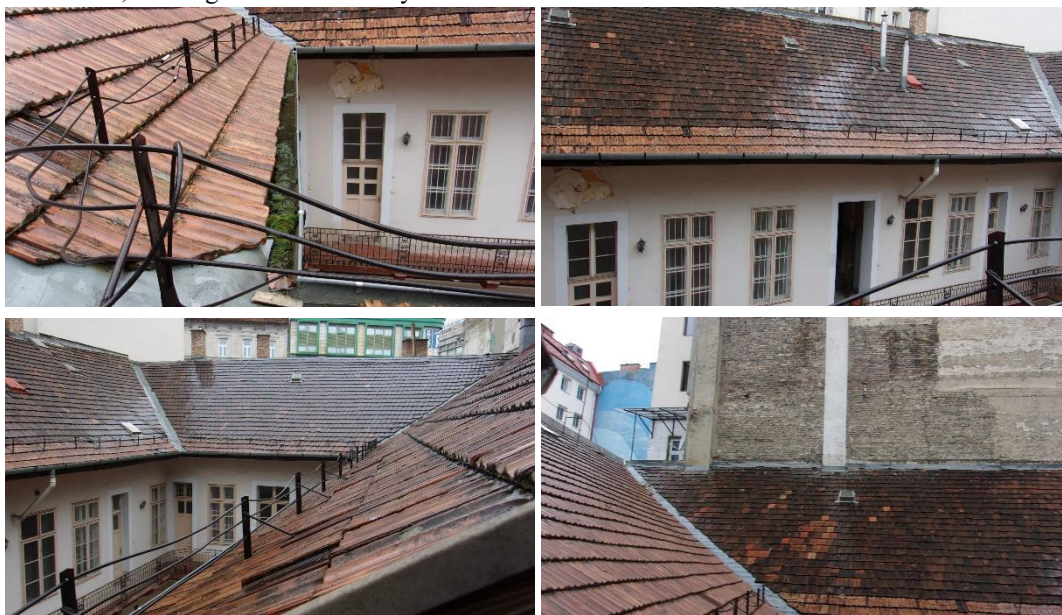
**Rajzi jelölés nélkül:** az épület belső héjazata képekben; alsó cserépsorokat cserélték, az ereszt néhol eltömődött, a bádoglemezek több helyen sérültek

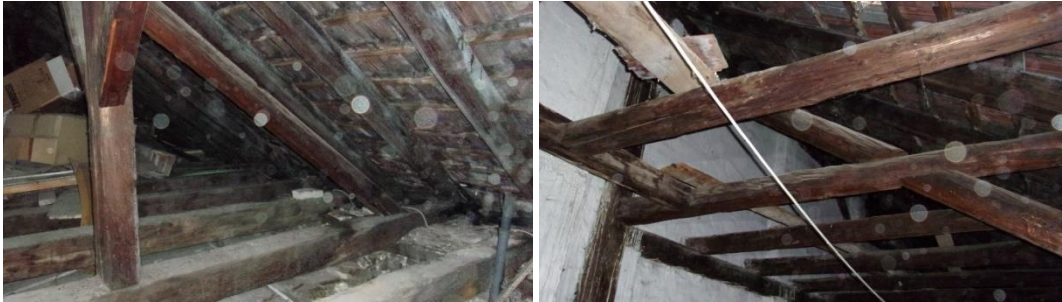
**Rajzi jelölés nélkül:** a szerkezetész képekben

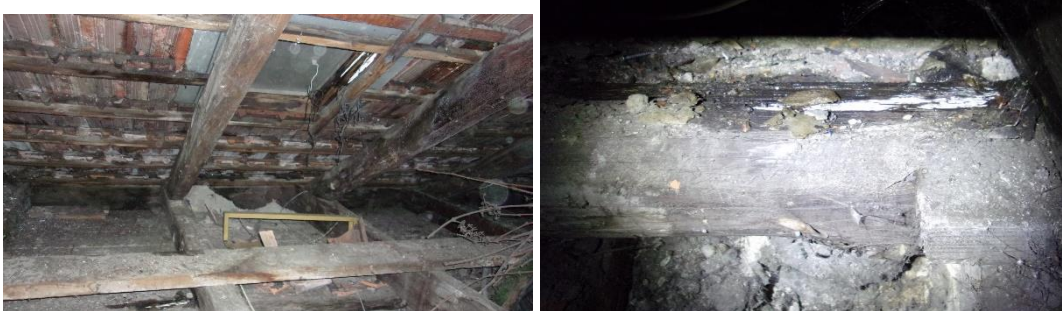
**1. rajzi jelölés:** a jelölt helyen a kémelőnél beázás, gombafertőzés, mely a SG-re is áterjedt

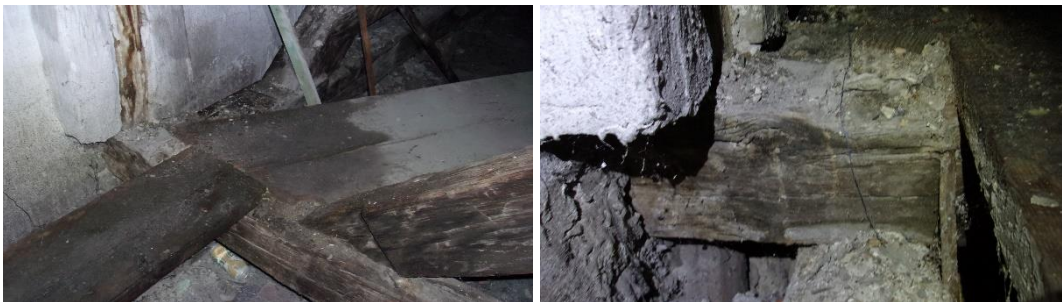
ugyanitt az 1-es főállás fal felőli elemei is áznak, de rajtuk jelentős biotikus károsodások egyelőre nem mutatkoznak

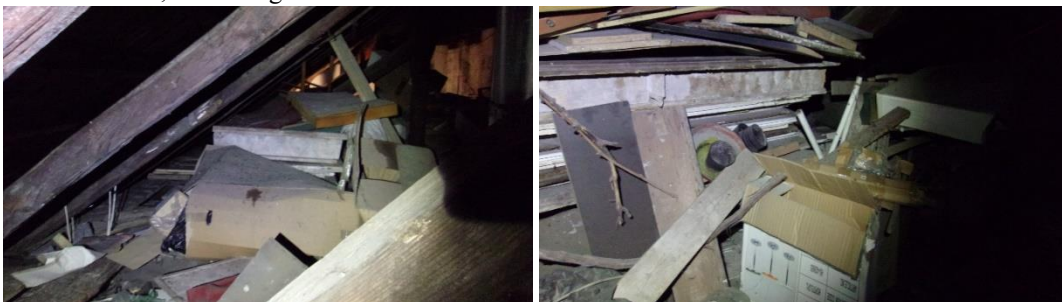
**Rajzi jelölés nélkül:** a padlásterén, a feljáró környékén betárolt, bontott ajtótokok, lim-lomok miatt áthatolhatatlan, nem vizsgálható terület

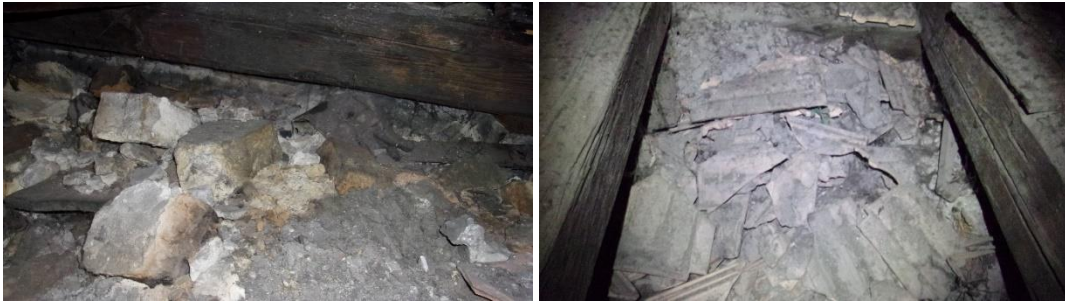
**Rajzi jelölés nélkül:** padlástéren végzett bontási munkálatoknak (pl. a héjazat korábbi, eresz környéki felújításának stb.) köszönhetően több helyen a padlástéren betárolt bontási anyagok láthatók, melyek nehezíthetik a későbbi feltárásos vizsgálatokat

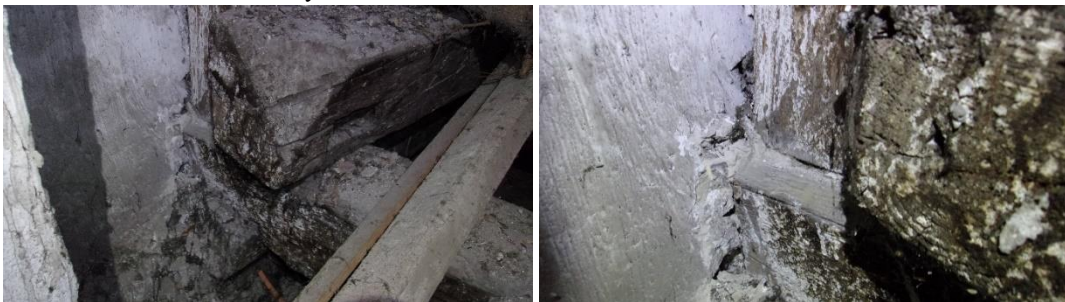
**Rajzi jelölés nélkül:** a szerkezet félnyeregvetős falazati csomópontjai általában szárazok, de rajtuk általánosan abiotikus- és helyenként lokális rovarkárosítás mutatkozik

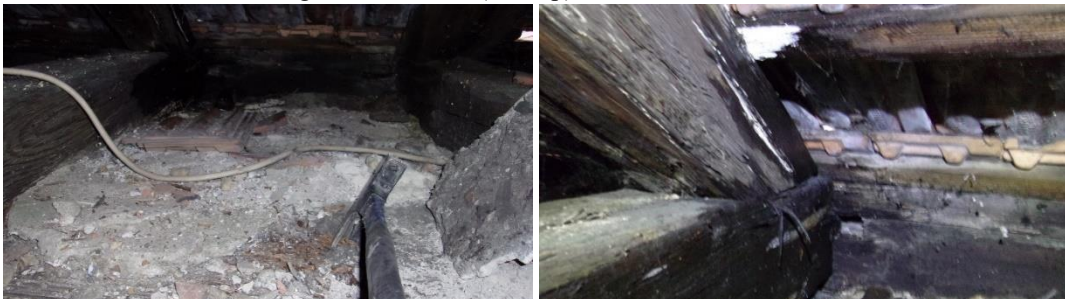
**2. rajzi jelölés:** a jelölt helyen beázás, aktív gombafertőzés mutatkozik a tornác feletti külső részen, továbbá a korábbi beázás miatt a sárgerenda korhadt (bal kép)

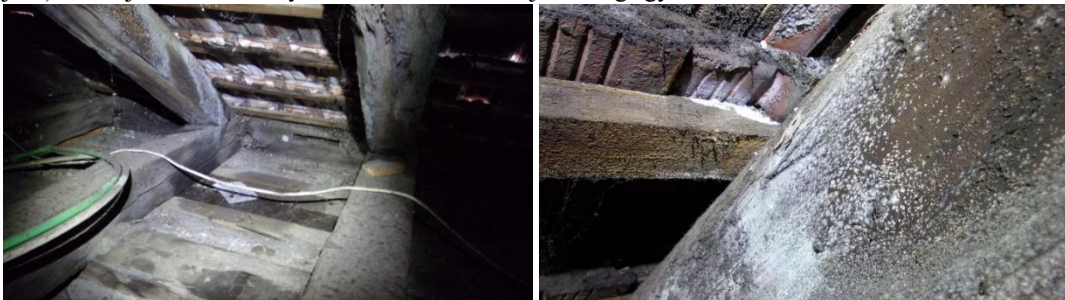
**Rajzi jelölés nélkül:** ugyanitt a tornác feletti beázás miatt penészes, sókiválásos, nedves faanyagok, több helyen gomba fertőzött cseréplécek (lásd: jobb kép), továbbá több helyen a régebbi cserepek (sókiválással járó) eróziója és a lécek enyhe, felületi macerációja is megfigyelhető

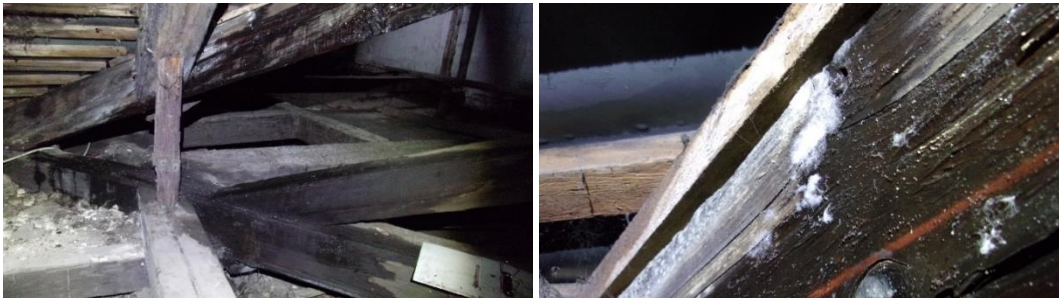
**3. rajzi jelölés:** a jelölt helyen a VSZ mentén beázás aktív, gombafertőzés

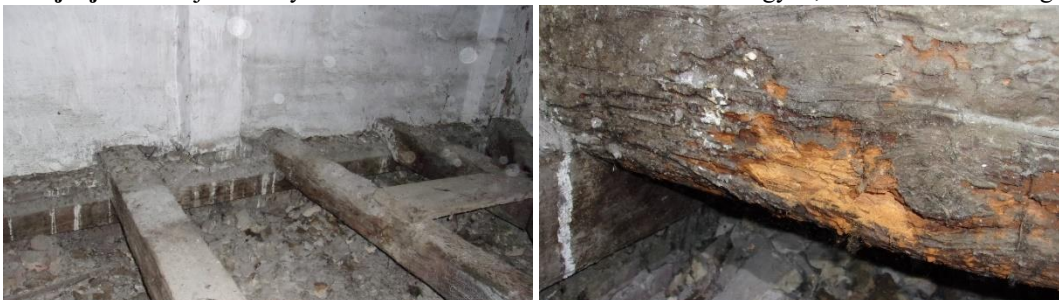
**4. rajzi jelölés:** a jelölt helyen a fal felőli fedélszéki elemek szárazak ugyan, de lokálisan rovarrágottak

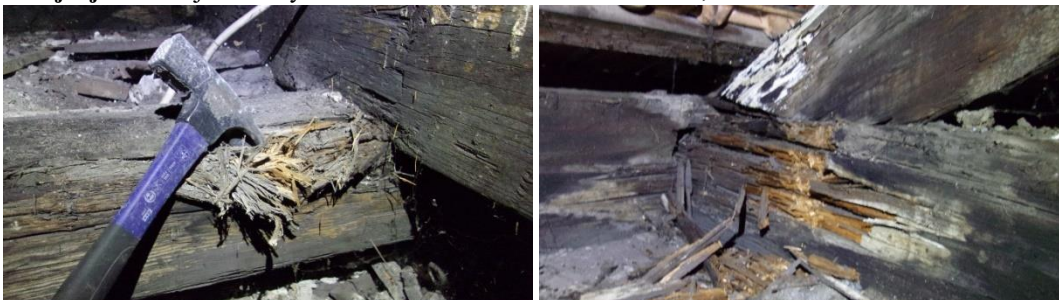
**5. rajzi jelölés:** a jelölt helyen a 3-as mellékszarufa állásnál a SG, SZ és FG elemek korhadtak

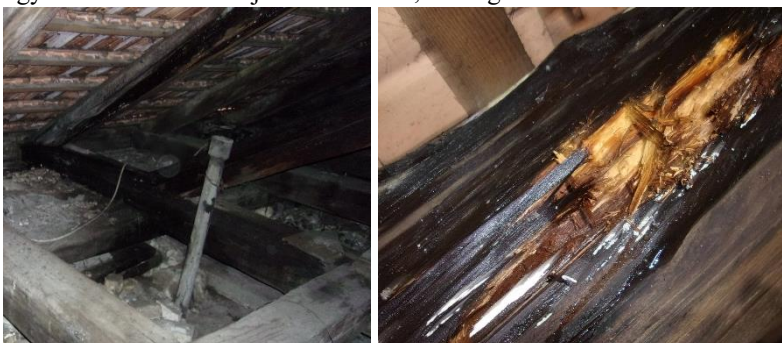
ugyanitt a 2. főállásnál jelentős beázás, aktív gombafertőzés

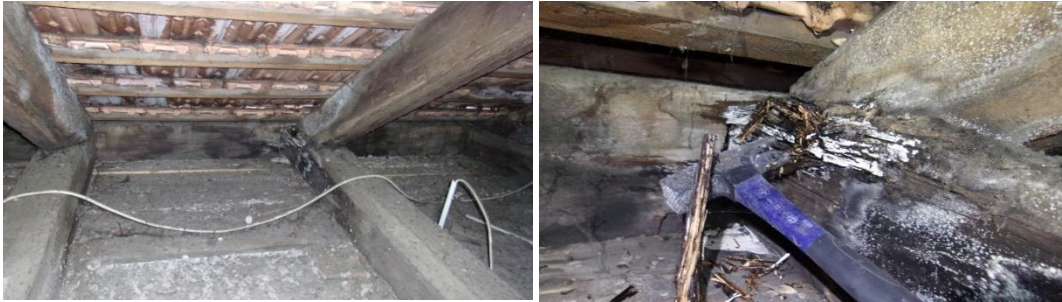
**6. rajzi jelölés:** a jelölt helyen a 2-es szaruállás vége ázik, gombakárosított

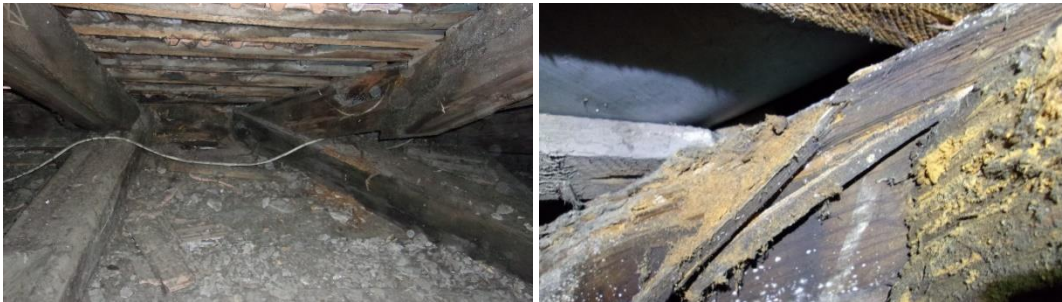
**7. rajzi jelölés:** a jelölt helyen a VSZ rovar-, az oromzati elem és deszkázat pedig rovar- és gombakárosított

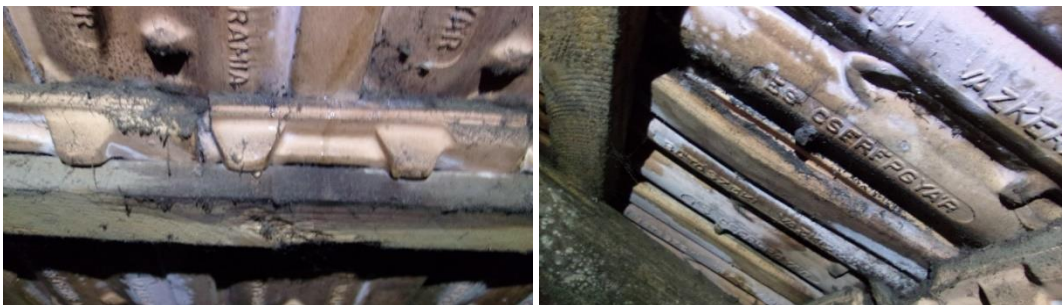
**Rajzi jelölés nélkül:** a látszólag jó állapotú, de itt ott deformált cserepek mentén több helyen kisebb beázások

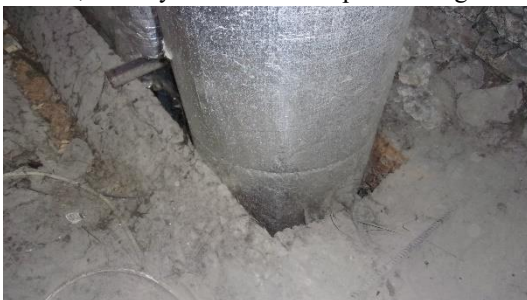
**Rajzi jelölés nélkül:** a 3. főállás mellett épületgépészeti földemáttörésnél láthatóan biotikus károsodásoktól mentes, lucfenyőből készült csapos földemgerendák

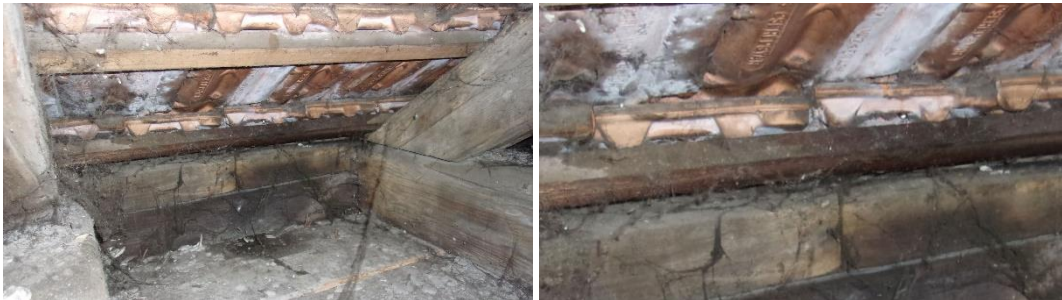
**8. rajzi jelölés:** a jelölt helyen az alsó cserepek lecsúsztak a lécről, balesetveszélyesek, a faanyagok áznak

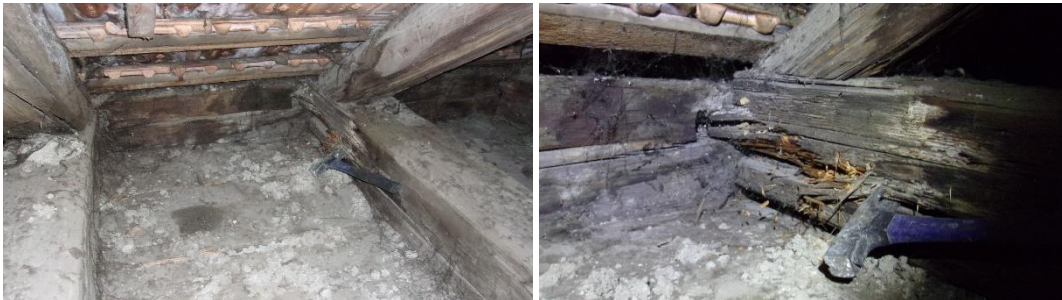
**9. rajzi jelölés:** a 2-es főállásban a KG vége korhadt

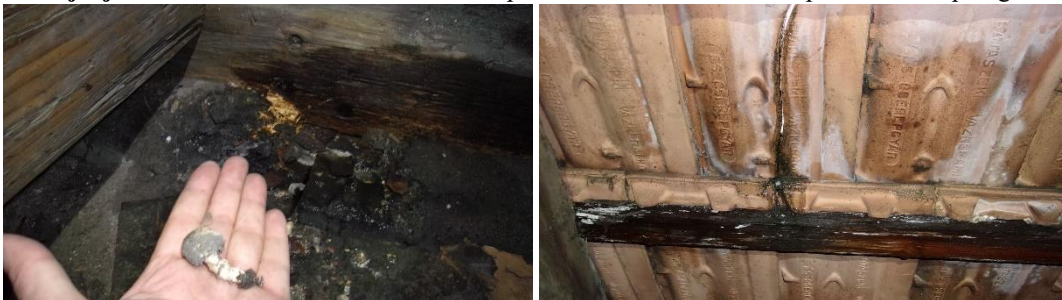
**10. rajzi jelölés:** a 2-3 mellékállás között cseréptörés miatti beázás; a cserépléc, SG, FV pedig korhadt

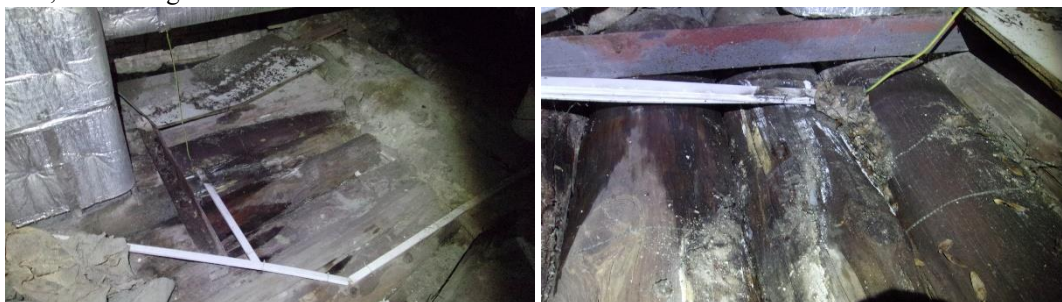
**11. rajzi jelölés:** a jelölt helyen kialakított gépészet miatt a csapos gerendás födémmező egy része feltárt, ázik, lokálisan gombafertőzött

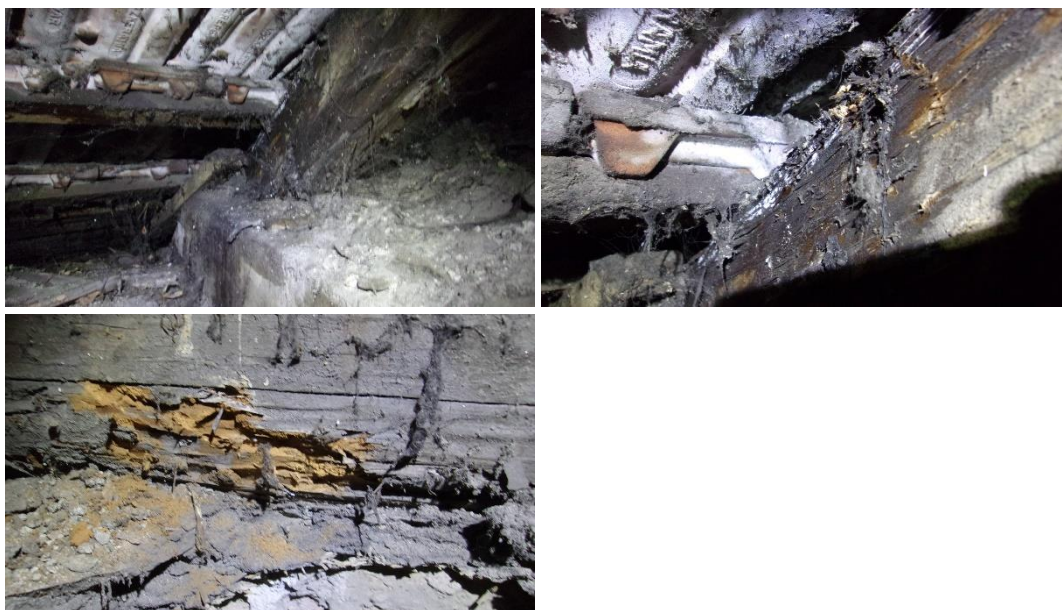
**12. rajzi jelölés:** a jelölt helyen a szarufa végénél beázás, sókiválás, rovar- és gombakárosítás (felső); ugyanitt az SG rovarrágott (alsó)

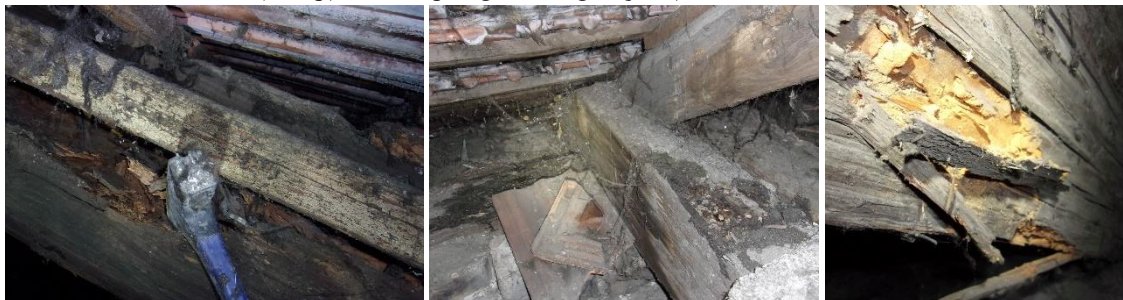
**13. rajzi jelölés:** a jelölt helyen a szarufa a korábbi beázás miatt jelentősen korhadt, de száraz (bal); ugyanitt az 5. főállásban beázás (közép); a FD-n pedig rovarrágás (jobb)

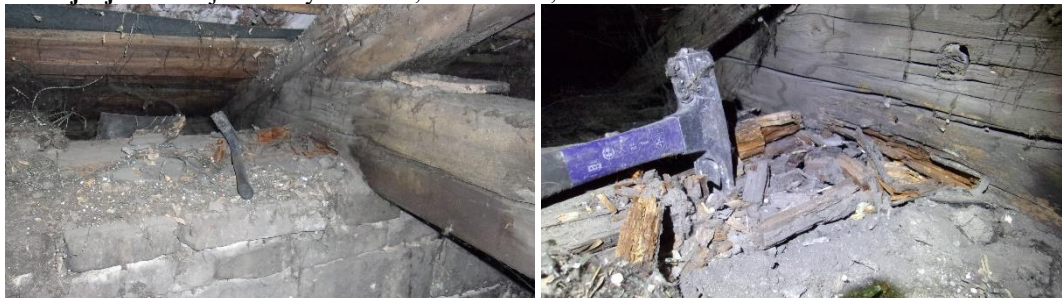
**14. rajzi jelölés:** a jelölt helyen az SG, FG korhadt, de száraz

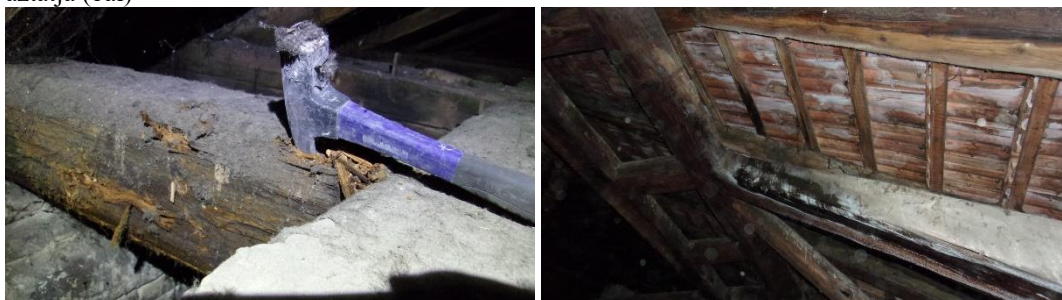
**15. rajzi jelölés:** a jelölt helyen a FV, FG korhadt; ugyanitt az ÁSZR-en lecsorgó csapadék a földemet is áztatja (bal)

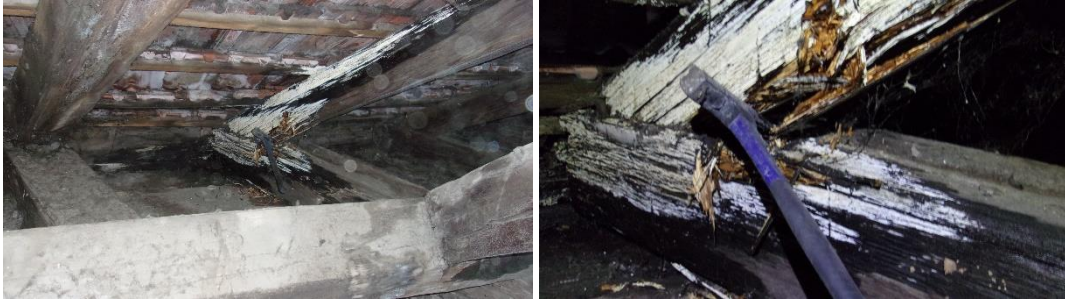
**16. rajzi jelölés:** a jelölt helyen a tornác feletti részen aktív gombafertőzés

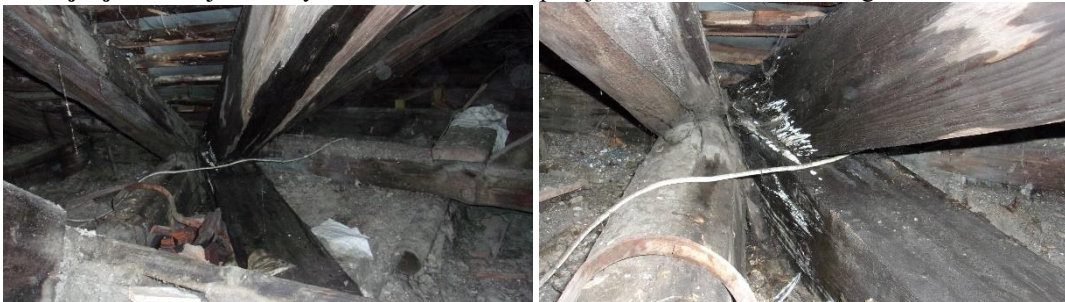
**17. rajzi jelölés:** a jelölt helyen a főállások csomópontjánál a VSZ felől beázás, gombafertőzés

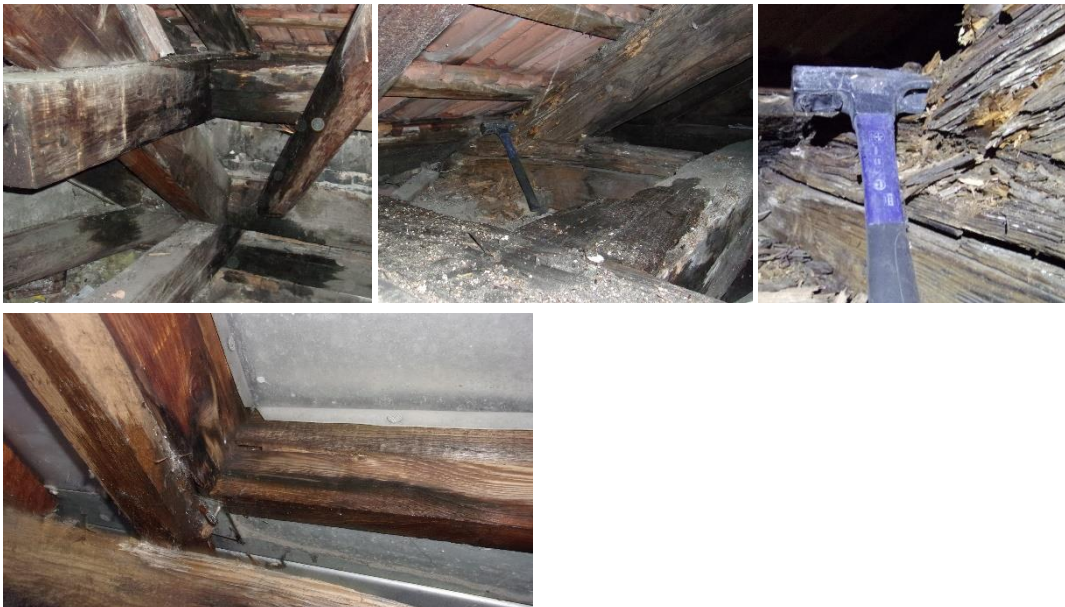
**18. rajzi jelölés:** a jelölt helyen csomópontok és a tetőkibúvó áznak gombafertőzöttek, SZ,FG, FV elemek korhadtak

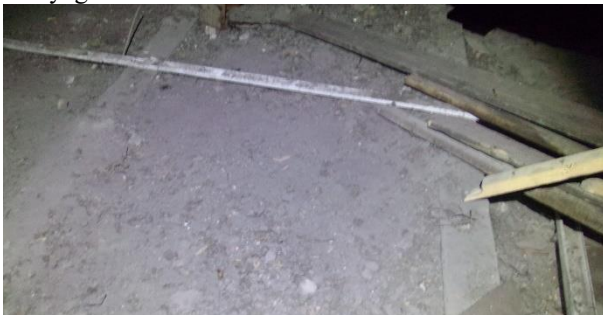
**19. rajzi jelölés:** a jelölt helytől a padlásfeljáróig vasbeton födémgerendák láthatók, tartószerkezeti faanyagot a födémmező ezen szakasza vélhetően nem tartalmaz

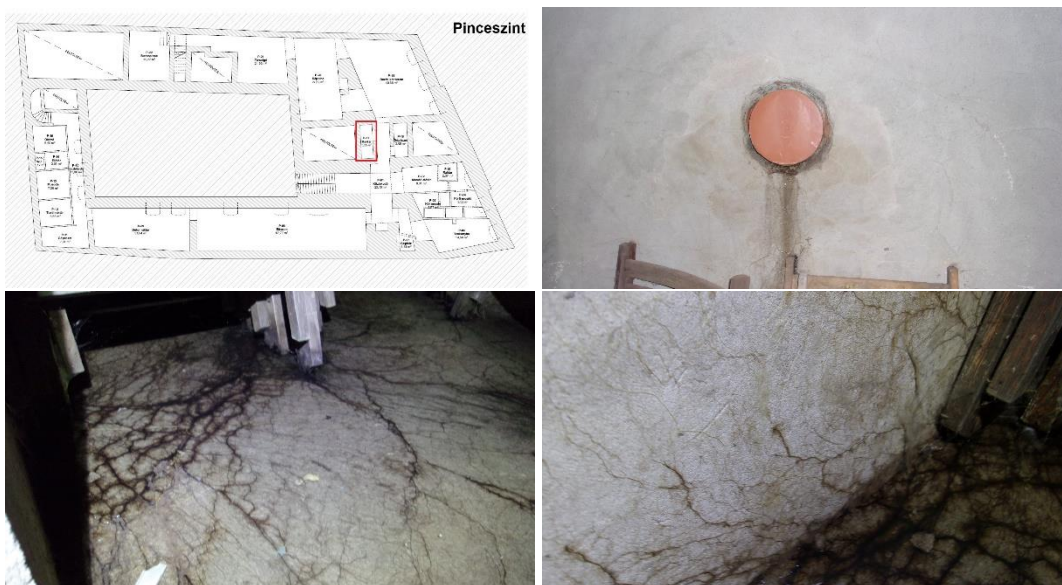
**18. ábra** Szivárgó szennyvízvezeték okozta lokális nedvesedés, gombafertőzés a pincében
