DIPLOMAMUNKA

Soproni Egyetem
Faipari Mérnöki és Kreatívipari Kar
Faipari és Műszaki Intézet

**A pityerszeri, műemléki védelem alatt álló Visontai ház fal- és
födém szerkezetének faanyagvédelmi vizsgálatai**

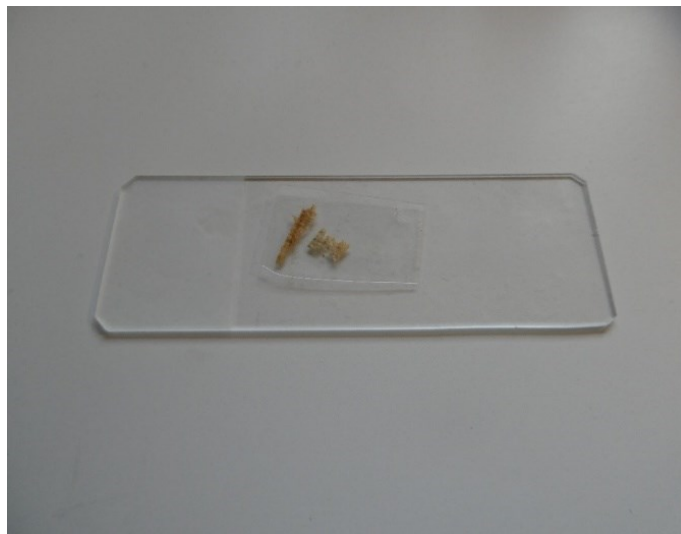
3.ábra: A mikroszkópos fafaj azonosításhoz alkalmazott faminta az üveglapon

A faanyagvédelmi vizsgálatokhoz legyártott fenyő mintadarabok közül kiválasztottuk az egyik (SJ3BIII) legideálisabb próbadarabot, arról késsel sugárirányú forgácsokat metszettünk ki, a forgácsok 1-2 mm vastag és 3-4 mm hosszúak voltak. (A későbbiekben részletesen bemutatom a vizsgálataimhoz használt próbatestek kialakításának és nomenklatúrájának elvi rendszerét.) A fenyő rostokat üveglapra helyeztem és egy üvegfedőlappal fedtem le, azért, hogy szépen kilapuljanak a fa rostjai és így egy egyenletesebb, nagyobb biztonsággal elemezhető képet kapjak. A minták felismerhetőségének javítása érdekében desztillált vizet cseppentettem a faminta és az üveglap közé, majd a mikroszkóp tálcájára helyeztem az üveglapot. (3. ábra)

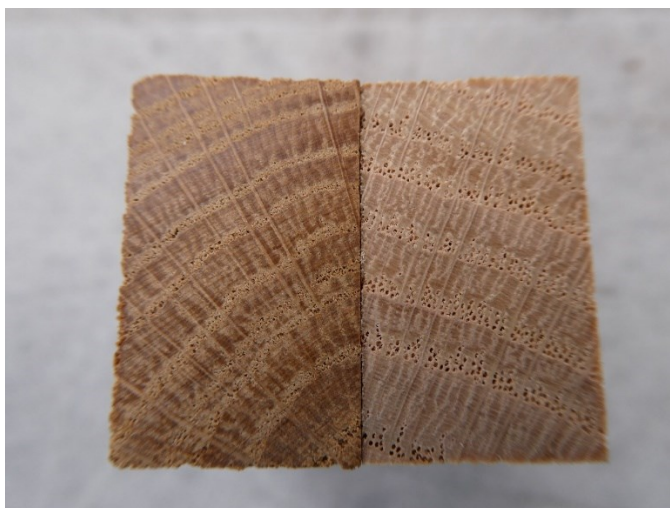
7. ábra S3III. és 3BIII. kibontott és beépített tölgy minták

A kép bal oldalán található a kibontott tölgyfa mintám, amit a Földünk ipari fái (Molnár Sándor, 2006) könyv tölgyeinek mikroszkópos meghatározásaival összevetve biztosan megállapítható, hogy kocsányos tölgyről (*Quercus robur*) van szó. A korai pászta edényei egy sorba rendezettek, viszonylag keskeny 125-300 µméter átmérőjűek és nincsen villás elágazás, mint a kocsánytalan „rokonánál”. A képen szereplő jobb oldali mintát a beépített tölgy gerendából fűrészeltük ki, ami teljesítmény nyilatkozattal tanúsított csertölgy. (*Quercus cerris*). A fényképet azért így készítettem, hogy érzékeltessem a cser tölgyre jellemző 1-3, laza soros és lényegesen nagyobb átmérőjű 200- 400 µméteres korai pásztáit. A kibontott és beépített tölgy mintadarabokkal végeztem az egyetemen még egy szemléletes kísérletet. (8. ábra)

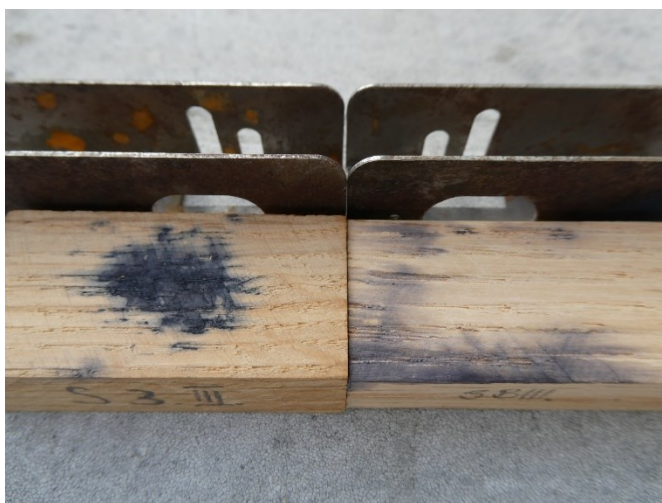
8. ábra: a kocsányos és a csertölgy reakciója -vas tartalmú fémekkel

Sok esetben nehéz megkülönböztetni egymástól a fehér (nemes tölgy) és a csertölgyet. Ennek van egy egyszerű gyakorlatias megoldása, - ha nincs a kezünk ügyében egy kis nátrium- nitrit (NaNO_2) oldat - veszünk egy vas tartalmú tárgyat, amit alaposan bevizezünk majd a mintákra helyezünk. Pár perc elteltével a nemes tölgy (csersav tartalma miatt) szemmel láthatóan reakcióba lép a fémmel, míg a cser tölgy szimplán elszíneződik. A képen is jól látható, hogy a bal oldali (kocsányos tölgy) egészen fekete színűvé vált a kémiai reakció során, míg a jobb oldali (csertölgy) csupán halványan kékre színeződött.

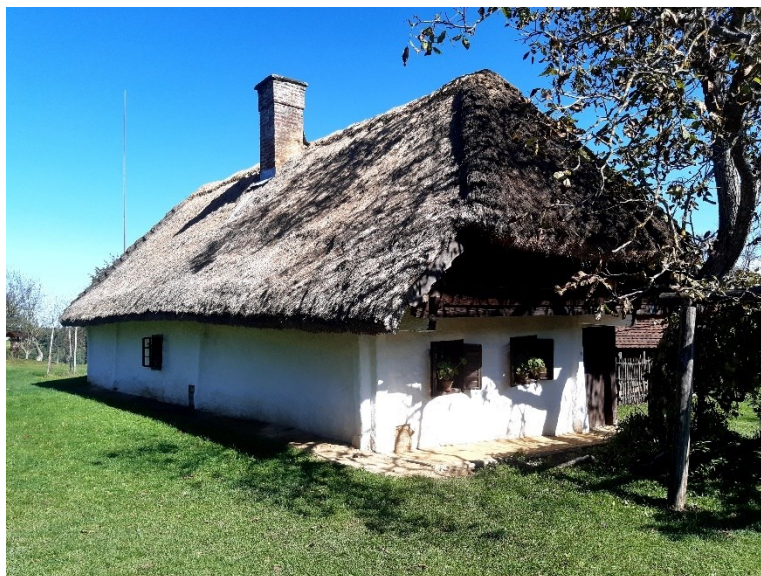
9. ábra: a bontást megelőző utolsó képek egyike

A lakóház (9. ábra) egy háromhelyiségű, szoba-konyha-kamra alaprajzú kontyolt nyeregtetős, utcai homlokzatán csonkakontyos, zsuppal fedett tornácos lakóépület. Falszerkezete keresztfejes boronafal, - amit a ház ismertetésénél már részleteztem, - viszont fontos még megjegyezni, hogy az épület több fázisban épült és ez a falazat kialakításán is nyomon követhető.

A tapasztás leverése után vált láthatóvá, hogy a több építési fázis során jelentős mennyiségű secunder elem került felhasználásra. Az elemek gyakran csaphelyeket, lapolások helyét tartalmazzák, a kiemelt elemekben akár fél keresztmetszetet közelítő gyengítések is vannak.

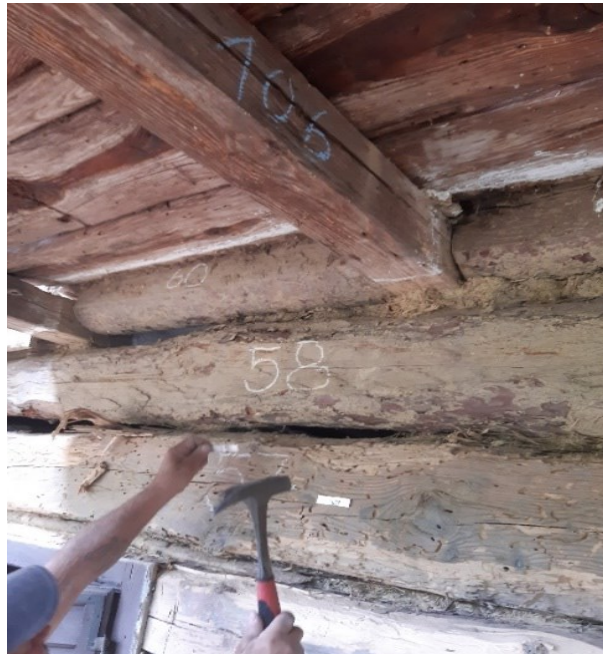
10. ábra: Az elemek egyenként kerültek számozásra

elemét alumínium táblára ütött számmal jelöltük, majd krétával is számoztuk, így a fotódokumentációban és a bontási tervben valamennyi fa elem jól pozícionálható volt, ez a számozás adta a faanyagvédelmi dokumentáció alapját. (10. ábra)

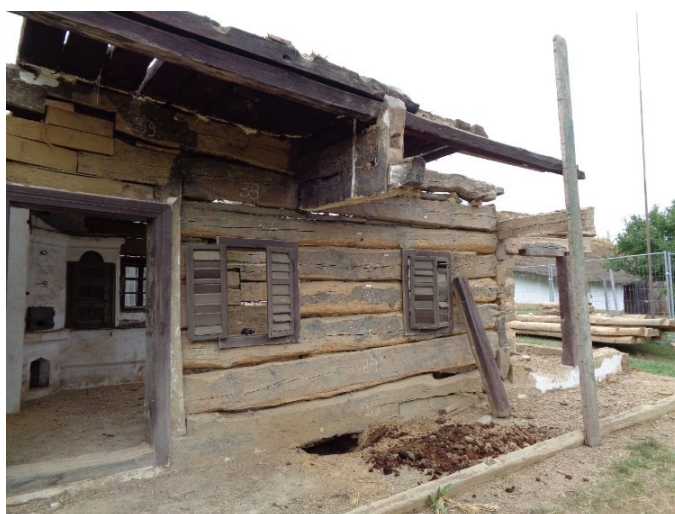
11. ábra: A falazat elbontása

Az újjáépítési munkákat megelőzően a boronafalak elbontása során derült fény a konyhai tüzelőberendezés rendkívül rossz állapotára. A külső fal a kidőlés határán volt, az alapja süllyedt, a kemence boltozata megrepedt. A katlan fala, mely a kémény pilléréként funkcionált kiégett, a kötőanyag tönkremenetele a kémény elmozdulását okozta.

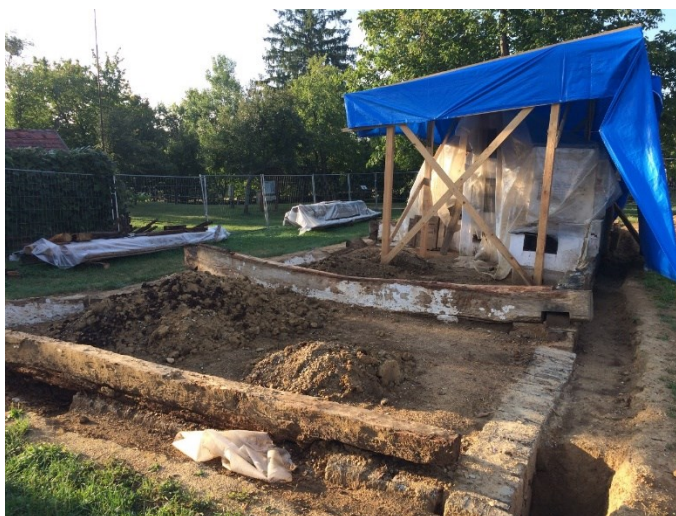
12. ábra: a megtartott beton alap, a bontás utolsó lépései

A bontás során derült ki, hogy a talpgerendák alatt korábbi felújítás során egy, - a talpgerendák alsó vonalát követő, - betonoszlopokból álló alapozást készítettek. (12. ábra) A megállapodott, beállt alapot megtartottuk, amit a statikussal egyeztetve később felhasználtuk az építkezés során.

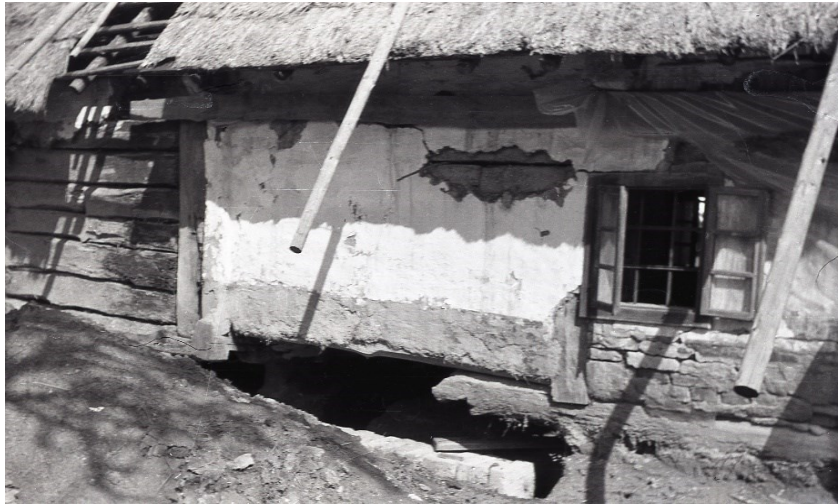
13. ábra: A pityerszeri Visontai ház felújítása 1974- ben (Savaria Múzeum)

A szombathelyi Savária Múzeumban végzett kutatásaim során találtam egy 1974- es fényképet, amin látni lehet, hogy mikor készült ez az eddig rejtett, mindenki számára újdonságul szolgáló betonalap. (13.ábra)

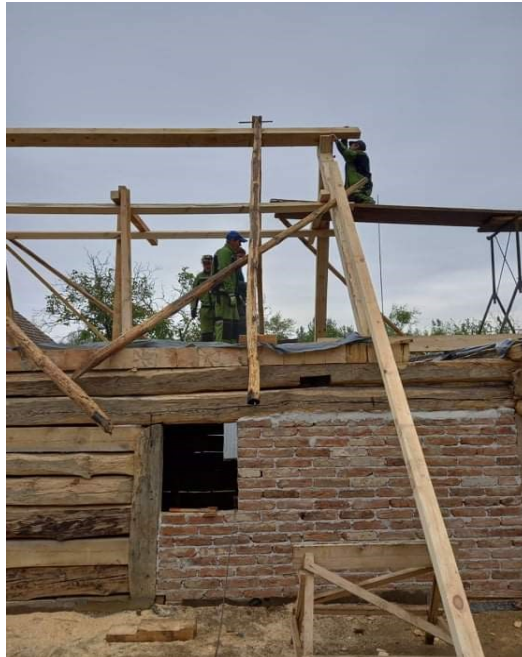
14. ábra: a hátsó homlokzat téglá határoló fala

falszerkezet építése során az eredeti és cserélt elemek egymást követve folyamatosan kerültek a helyükre. A tüzelőberendezés elbontásából deponált, használható téglából készítettük el a hátsó homlokzat téglá határoló falát. (14. ábra) A tüzelőberendezés bontása lehetővé tette a sűrűgerendás födém elhelyezését.

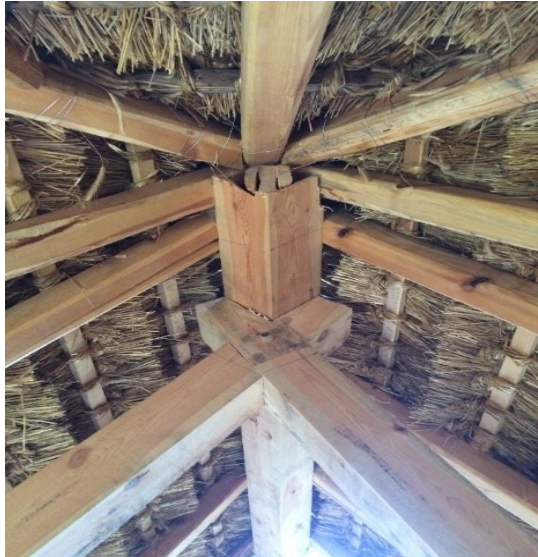
15. ábra: az ollólábak, a gerincselelem és a szarufák csomópontja a kontyolt mezőben

A födém elhelyezését követően tudtuk az ollóláb-szelemenés tetőszerkezet építéséhez hozzá látni. Az ollólábak felállítása után helyeztük el a gerincszelement, majd a csüngő szarukat. (15. ábra) A 2. ollólábpár megtartható volt az eredeti szerkezetből. A szarufák vége hasított ollós csappal, faszeggel lettek az élben kialakítva. A szaruzat állítását a hátsó konty irányából az első oromzat irányába végeztük el. Az épületnek a déli traktusa volt a legkevésbé fertőzött, így a csonkakonty eredeti gerendakerete is visszaépíthető volt. (Ezért választottam innét a vizsgálatban felhasznált gerendáimat.)

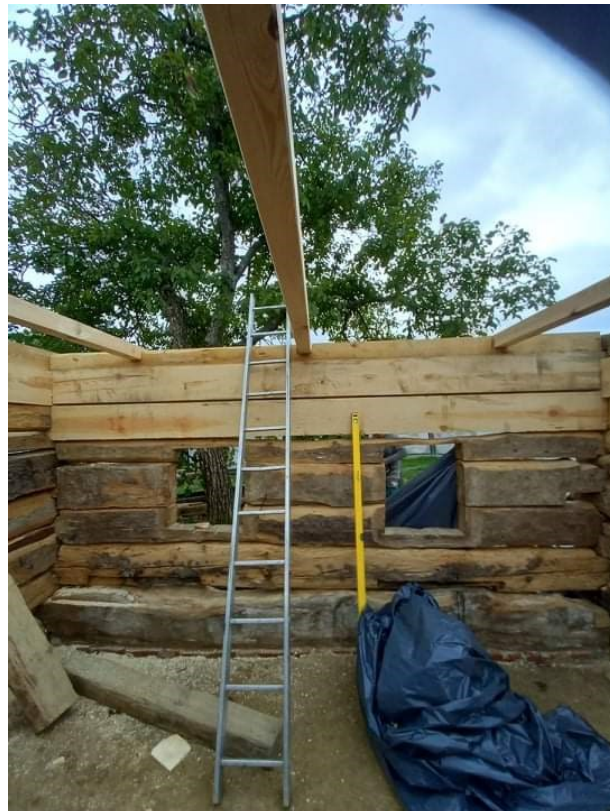
17. ábra: az újjáépítés során pótolta 57. és 58. erdei fenyő falgerenda

Az előző fejezetben írtam róla, hogy a Visontai ház műemlék, ezért annak elemei, csak indokolt esetben cserélhetők. A faanyagvédelmi vizsgálataimhoz használt bontott famintákat, csak olyan gerendákból lehetett kialakítani, amelyek nem kerültek visszaépítésre. Az épület legkevésbé károsodott traktusa a déli homlokzat volt. Ebben biztosan nagy szerepet játszott a kontyolt tetőszakasz és nem utolsósorban a ház tájolásából származó előnyök is. Ezen az oldalon volt két olyan egymáson nyugvó (az 57. és 58.) falgerenda, amelyeknek az egyik vége sajnos annyira degradálódott az idők során, - valószínűleg pár évig tartó ázás miatt, - hogy cserélni kellett őket. (17. ábra) Az erdei fenyő minták kifűrészelése az 58-as számú falgerendából történt.

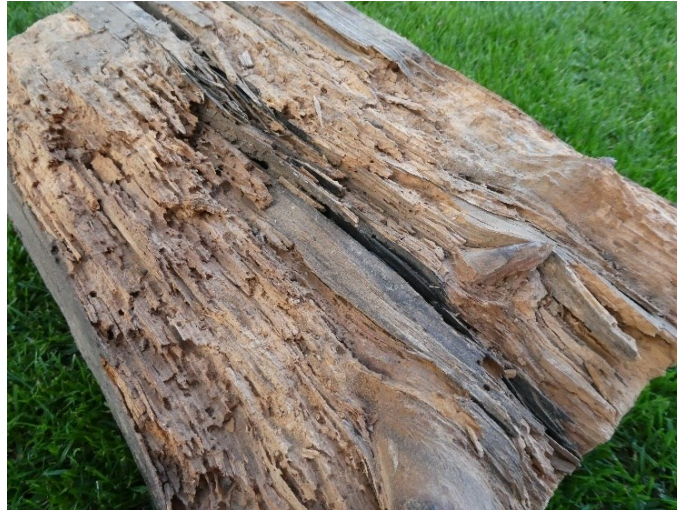
19. ábra: a kibontott erdei fenyő összetett biotikus (farontó gombák és rovarok) károsodása

A mintadarabok kialakításánál az volt az elsődleges célom, hogy a vizsgálatokhoz szükséges kifűrészelt minták kellően egészségesek legyenek. A szabványos faanyagvizsgálati minták nem tartalmazhatnak göcsöket, ág benövéseket, repedéseket és rovar-, illetve gombakárosított faanyagokat. Sajnos a képen is látszik (19.ábra), hogy a kibontásra került erdei fenyő gerenda egy összetett biotikus (farontó, bazídiomos gombák és rovarok) károsításnak az „áldozata”.

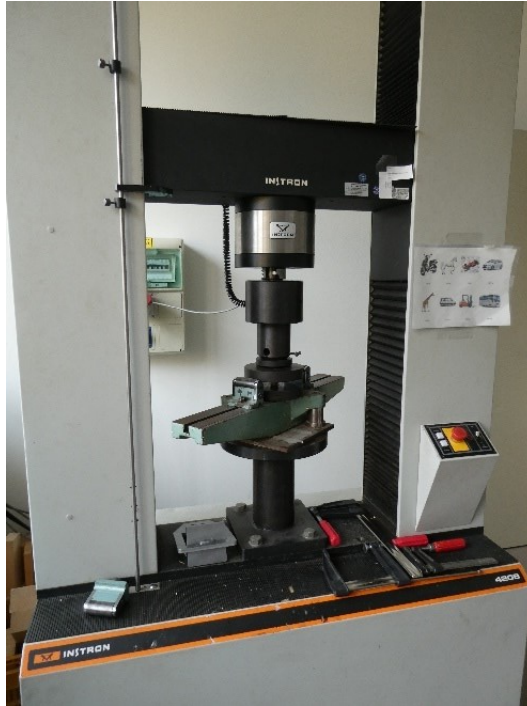
24. ábra: az INSTRON nyomásvizsgáló berendezés, működés közben

A faanyag rostirányú nyomószilárdság vizsgálatát a következő szabvány szerint végeztem MSZ 6786-8:1977. A nyomószilárdság meghatározásakor a próbatest töréséhez szükséges legnagyobb nyomóerőt határozzuk meg. A vizsgálatkor kicsit eltértem a szabványban előírt méretektől, mivel nagyon nagy mennyiségben állt rendelkezésre hasonló geometriájú mintadarab, amiket praktikusán szerettem volna felhasználni a kísérletek folyamán. Matematikailag arányosítottam a szabványban szereplő méreteket a saját mintáim adta lehetőséggel, amiket ezután Horváth Imre asztalos úr segítségével fűrészeltünk méretre. Így lett a minta befoglaló mérete: 15x15 mm alapterületű és rostirányban 22,5 mm hosszúságú. (A próbatestek hossz méretét rostirányban kell kialakítani.) A próbatestek 0,01 mm pontosságú mérését követően a mintákat a nyomásvizsgáló szerkezetbe raktam. (24. ábra)

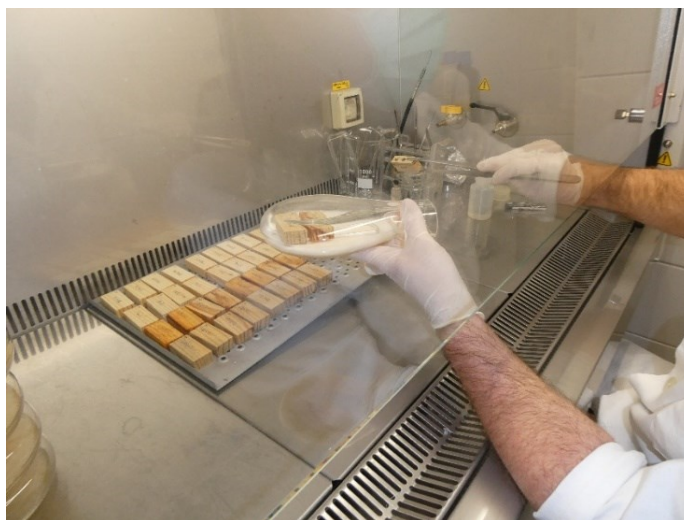
28. ábra: a próbatetek Kolle lombikba helyezése a steril oltófülkében

2022. 12. 01- én oltottam rá a táptalajra az egyetem által, a BAM Ebw- től vásárolt gombatorzseket. A lombikon belül, a megfelelő mennyiségű micélium kialakuláshoz általában két hétre van szükség. A kéreggomba és a labirintustapló esetében ez így is volt, de a pincegombának kicsit több időre volt szüksége az megerősödéshez. Így a próbatesteket 5 nap különbséggel helyeztem a lombikokba, 2022.12.15. illetve 2022.12.20- án. (28. ábra)

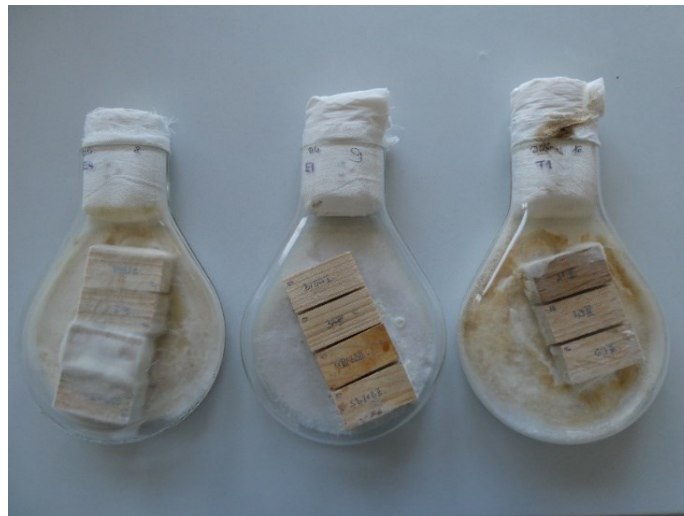
29. ábra: a lombikok 6 hetes korukban

A fenti felsorolást azért is tartom fontosnak, mert valószínűleg ezeknek az apró kis részleteknek köszönhetem, hogy a 24 lombikomból csupán 1 fertőződött meg penésszel. A lombikokat rendszeresen ellenőriztem és rengeteg fényképet készítettem a micéliumok, gombafonalak, - és kötegek alakulásáról, erősödéséről. Csatolok két fényképet a lombikok 6, illetve 10. hetes koráról. (29-30. ábra) (A képeken jól látszódik mennyit erősödtek a gombaképletek 4 hét eltelte után.)

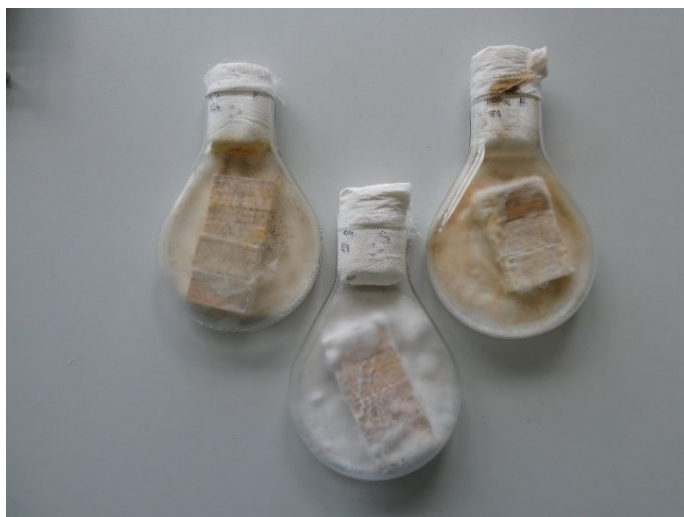
30. ábra: a lombikok 10 hetes korukban

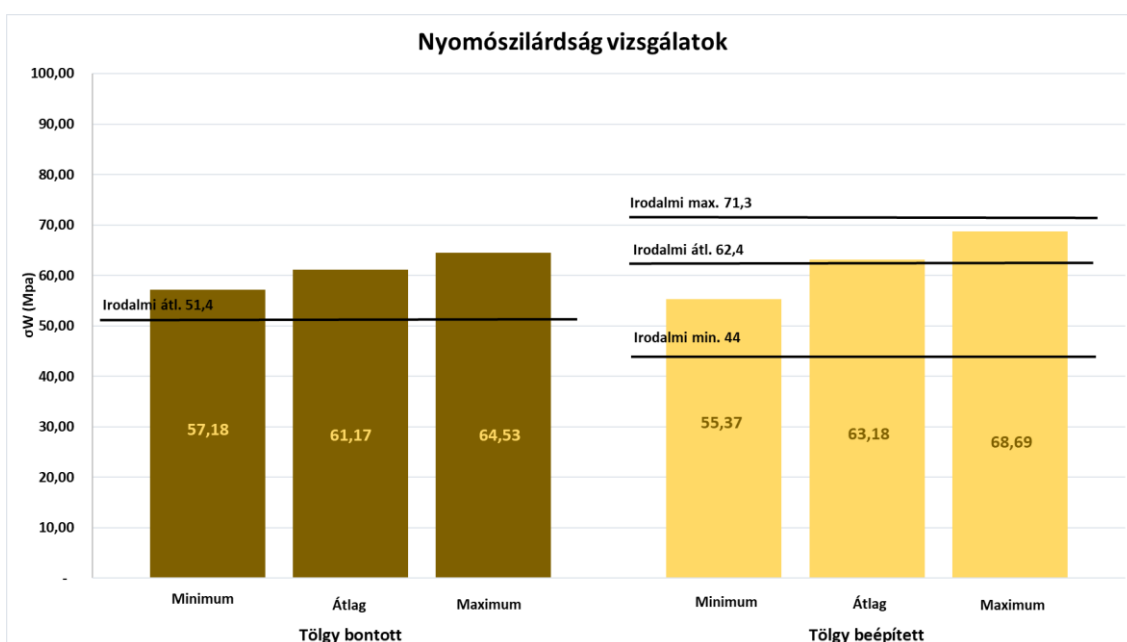
4. diagramm: bontott és beépített tölgyek nyomószilárdságának összehasonlítása

A nyomószilárdsági vizsgálat eredményeit a 3. és 4. diagramm szemlélteti.

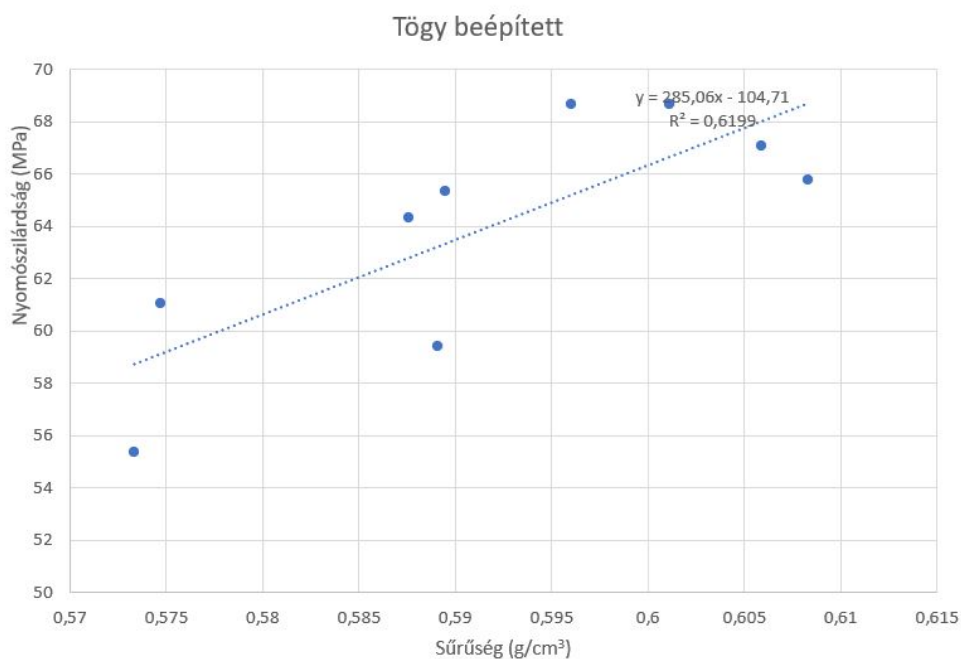
31. ábra: nyomószilárdság változása a sűrűség függvényében, beépített tölgy

A szilárdsági jellemzők alakulása a nyomószilárdság és a sűrűség függvényében: a fa inhomogén, ortotrop, porózus jellegénél fogva a sűrűség, a rostirány és a szöveti szerkezet nagymértékben befolyásolja a szilárdsági és rugalmassági jellemzőket. Mint ismeretes a különböző szilárdság és sűrűség között szoros lineáris kapcsolat mutatható ki. A regressziós együttható R^2 értéke 0,36-0,49 között volt, kivéve a beépített tölgyet, ahol az R^2 értékére 0,62, amely faanyagok esetén már egy közepes kapcsolatnak tekinthető.

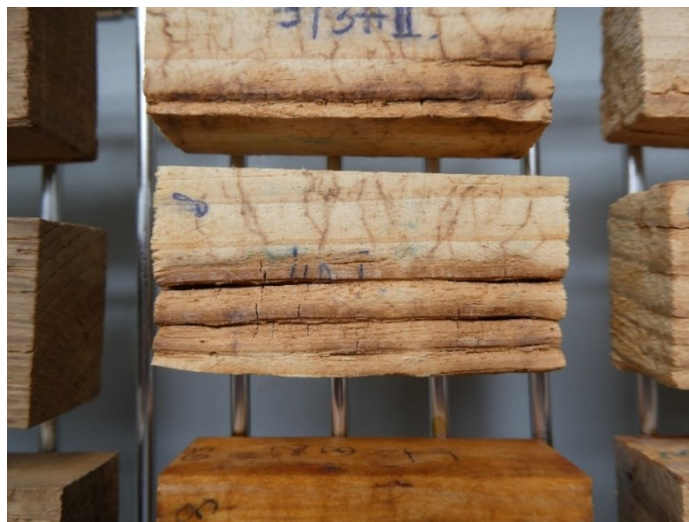
32. ábra: pincegomba bontásképe a szárítókamrából való kivételkor

A beépítésre került elemek bontásának tekintetében gyakorlatilag nincsen különbség az erdei fenyő és tölgy minták között. Az erdei fenyő szijácsáról elmondható, hogy gyakorlatilag a beépített fenyőnek több, mint kétszeresét, majdnem háromszorosát elbontotta. Csatolok egy fényképet, amin nagyon szépen látszik, hogy milyen vastag, erőteljes micélium kötegeket képzett a gomba a mintatest felszínén a 16 hét alatt. Szintén jól látszik a fényképen, hogy mennyivel jelentősebb a bontás mértéke a korai pásztaiban, a késeihez viszonyítva. A képet az abszolút leszárítást követően készítettem az A 4AI- es mintatestről (beépített erdei fenyő szijács), amit az E4- es lombikból vettem ki. (32. ábra)

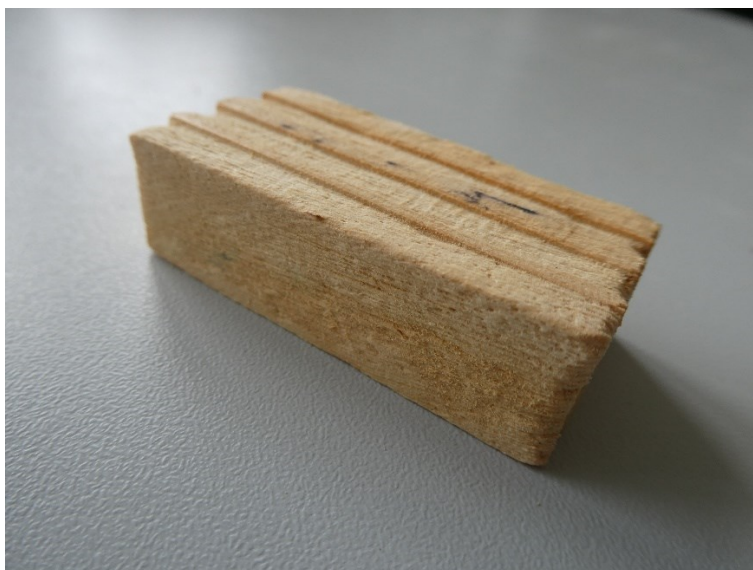
33. ábra: J4All- es mintatest, a beépítésre került erdei fenyő gesztjéből

Az oszlopdiagrammból jól látszik, hogy a bontott erdei fenyő szijácsának majdnem 30%- át elbontotta a gomba, ennek ellenére nem egy szijácsos, hanem egy gesztes mintatest fényképét választottam. Ugyanis ezzel szeretném szemléltetni, hogy mekkora kárt tud okozni a jóval berakódottabb, járulékos anyagokkal (színező, gesztesítő, cserzőanyagokkal) felvértezett gesztben is a gombabontás. (33. ábra)

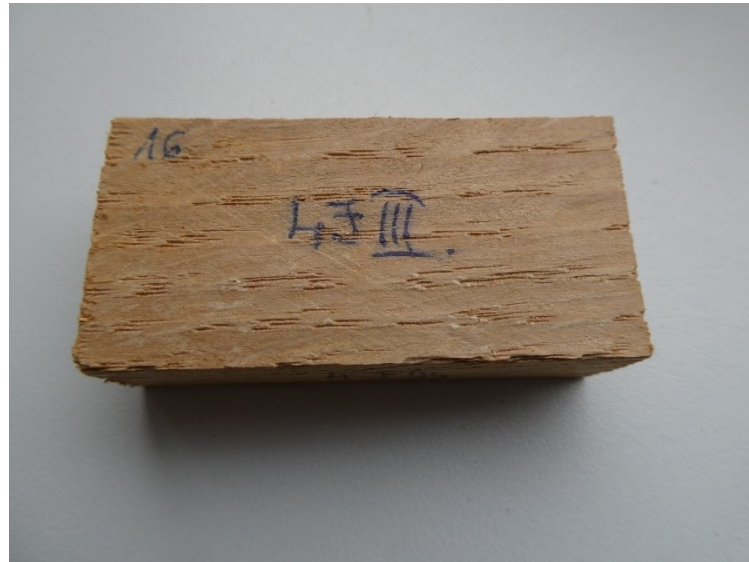
34. ábra: a labirintus tapló bontotta 4JIII- as minta

kéreggomba micéliumképleteit viszonylag könnyen el tudtam távolítani. Ezzel szemben a labirintus tapló micéliumai nagyon erősen szervültek a próbatesthez, ahogy jellemzően a termőteste is szervülnek a bontott fához. A 34. ábrán a T1-es lombik 4JIII- as beépítésre kerülő csertölgy mintája látható.

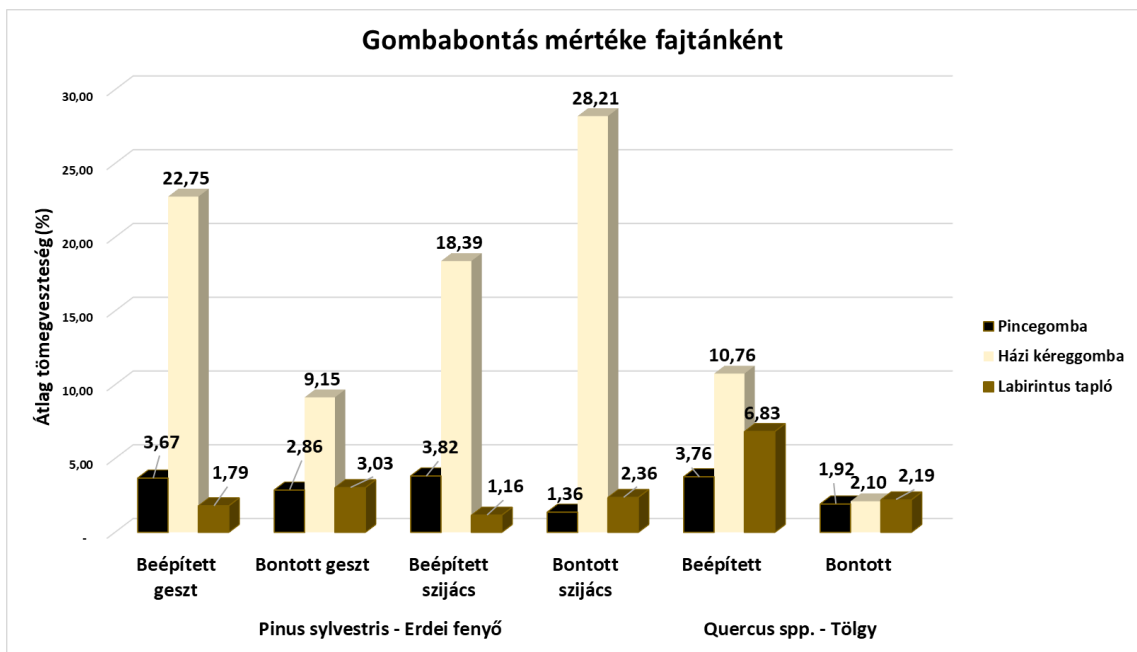
8. diagramm: a pincegomba, a házi kéreggomba és a labirintus tapló bontása

A gombabontási vizsgálatom során a beépített faanyagok gombakárosítói közül, - ahogy azt már korábban is írtam, - igyekeztem a legjellemzőbb fajtákkal foglalkozni. Az utolsó, - talán legszemléletesebb diagrammban, - a három bazídiumos, barna korhasztó gombát egyszerre jelenítem meg. (8. diagramm)
