# **DIPLOMAMUNKA**

**HORVÁTH NORBERT**

**2022**

**Az épületdiagnosztika szerepe az állagmegóvásban,  
értékmegőrzésben, különös tekintettel a műemléki épületekre**

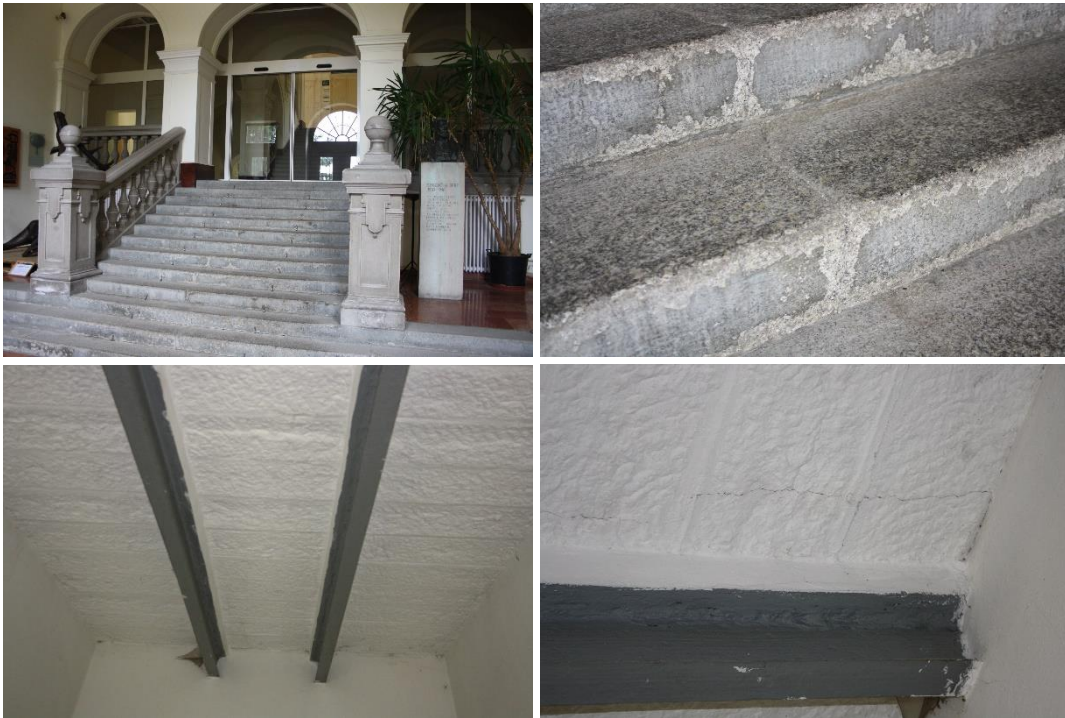
A 4. ábrán a Soproni Egyetem B-épület főbejárati lépcsőszerkezetét szemlélteti, mely a középső traktusban, azaz érkezési irányból nézve a bal oldali I-acélhoz közelebbi részen, továbbá a felső és alsó helyiségek felől egyaránt repedezett. Ebből adódóan vélhetően az elemek zöme a terhelésekből adódóan eltörött. A szemrevételezés után felmerülő kérdések a következők:

**4. ábra** Műkö alapanyagú lépcsőszerkezet repedezettsége

Tehát a szemrevételezés alapján egyértelműen eldönthető, hogy lépcsőszerkezet felülvizsgálandó, melynél az épületdiagnosztikai vizsgálatokon túl a statikai szempontú ellenőrző számítások is szükségesek.

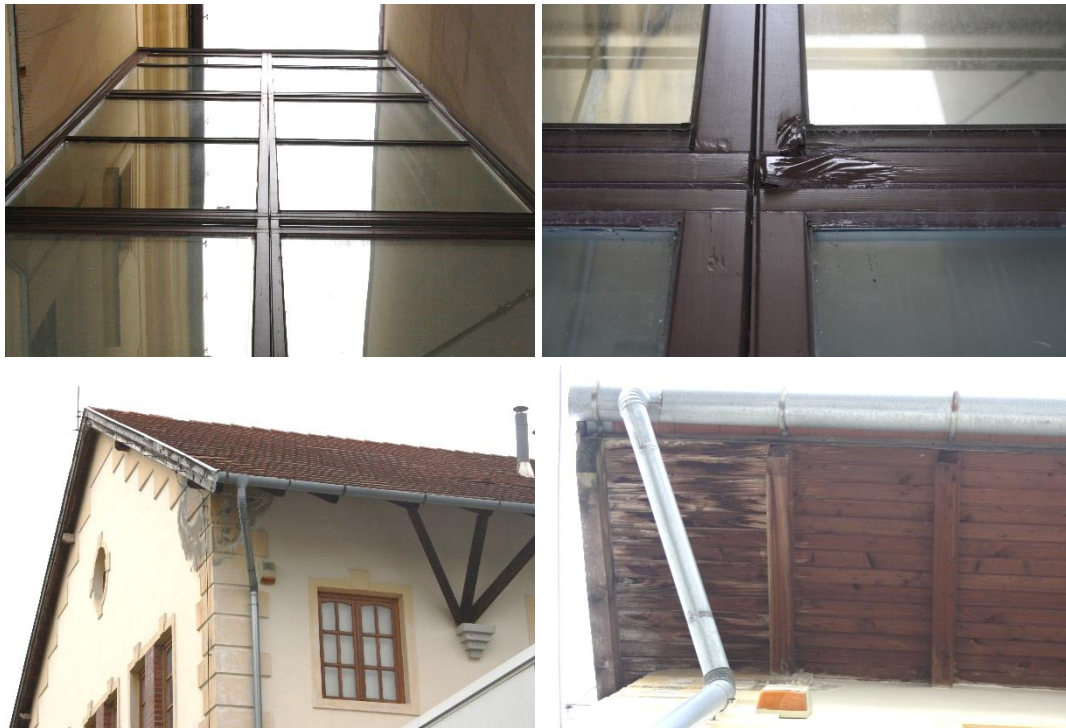
Az 5. ábra felső képei a Soproni Egyetem B-épület észak-keleti „függő” folyosója hátsó bejárat felőli homlokzatát szemléltetik, melynek alsó, középső csomópontján láthatóan farontó gombák telepedtek. Gombafonalak, termőtestek hiányában a látott jegyek alapján megállapítható, hogy aktív a gombakárosítás, hiszen az előző évhez képest az érintett terület egyértelműen nőtt. A szerkezet felülvizsgálata ugyancsak indokolt, továbbá mivel

a faszerkezetre jelentős tömegű, többrétegű üvegbetét nehezedik így az esetleges baleseteket megelőzendően mihamarabb intézkedni szükséges.

**5. ábra** Faszerkezetek károsodásának jelei szemrevételezés alapján

Az 5. ábra alsó képein a Soproni Egyetem G-épületének főbejárati homlokzatánál észlelhető hibajelenségek láthatók. A felső traktusban a tetőszerkezeti faanyagon és falazaton egyaránt látható elszíneződések, sókiválások arra engednek következtetni, hogy héjazati anomália miatt (cserép sérülése, elcsúszása stb.) az épület lokálisan ázik. A felülvizsgálat a bemutatott épület esetében is aktuális, hiszen az átnedvesedő épületfák biológiai eredetű károsodásának feltételei adottak, továbbá a beázási gócpont felett a héjzat síkjában is deformáció figyelhető meg, mely vélhetően az oromszarufa és a talpszelemen károsodásával is összefüggésbe hozható.

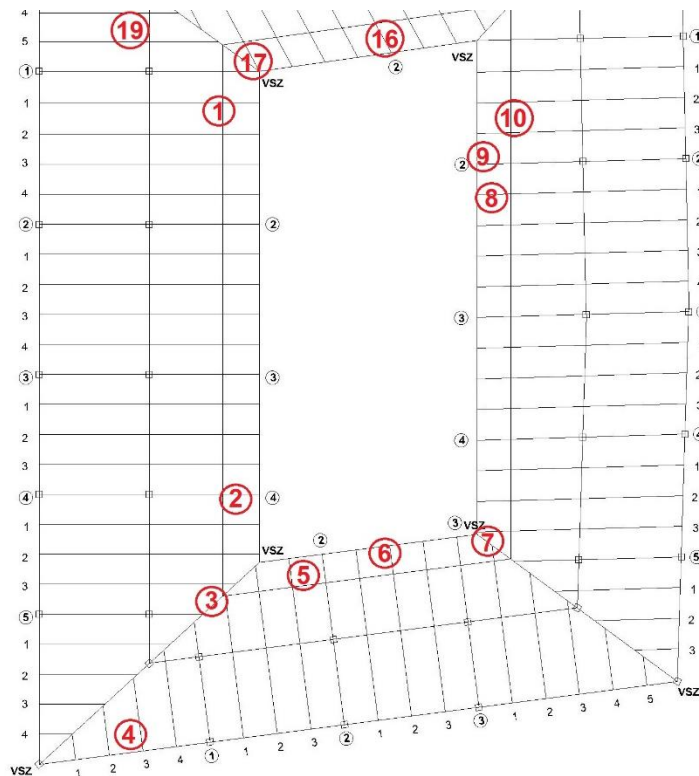
A legfontosabb megállapítások, valamint a károsodási gócok pontos helyeinek későbbi beazonosíthatósága érdekében a kéziratban a rajzi jelöléseket (piros számok) használtam (15. ábra). A rajzi jelölések környezetében készült fényképek az alábbiakban találhatóak.

**15. ábra** Megállapítások, valamint a károsodási gócok pontos helyei az udvar felőli fedélszékrészen (piros 1-10)

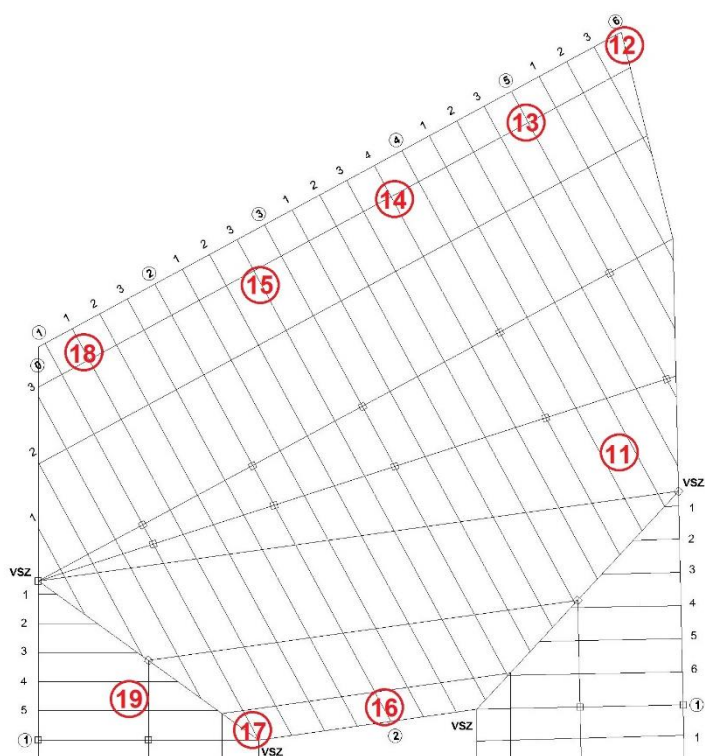
**16. ábra** Megállapítások, valamint a károsodási gócok pontos helyei az Üllői út felőli részen (piros 11-19)

**11. rajzi jelölés:** a jelölt helyen kialakított gépészet miatt a csapos gerendás födémmező egy része feltárt, ázik, lokálisan gombafertőzött

**12. rajzi jelölés:** a jelölt helyen a szarufa végénél beázás, sókiválás, rovar- és gombakárosítás (felső); ugyanitt az SG rovarrágott (alsó)

**13. rajzi jelölés:** a jelölt helyen a szarufa a korábbi beázás miatt jelentősen korhadt, de száraz (bal); ugyanitt az 5. főállásban beázás (közép); a FD-n pedig rovarrágás (jobb)

**14. rajzi jelölés:** a jelölt helyen az SG, FG korhadt, de száraz

**15. rajzi jelölés:** a jelölt helyen a FV, FG korhadt; ugyanitt az ÁSZR-en lecsorgó csapadék a földemet is áztatja (bal)

**16. rajzi jelölés:** a jelölt helyen a tornác feletti részen aktív gombafertőzés

**17. rajzi jelölés:** a jelölt helyen a főállások csomópontjánál a VSZ felől beázás, gombafertőzés

**18. rajzi jelölés:** a jelölt helyen csomópontok és a tetőkibúvó áznak gombafertőzöttek, SZ,FG, FV elemek korhadtak

**19. rajzi jelölés:** a jelölt helytől a padlásfeljáróig vasbeton födémgerendák láthatók, tartószerkezeti faanyagot a födémmező ezen szakasza vélhetően nem tartalmaz

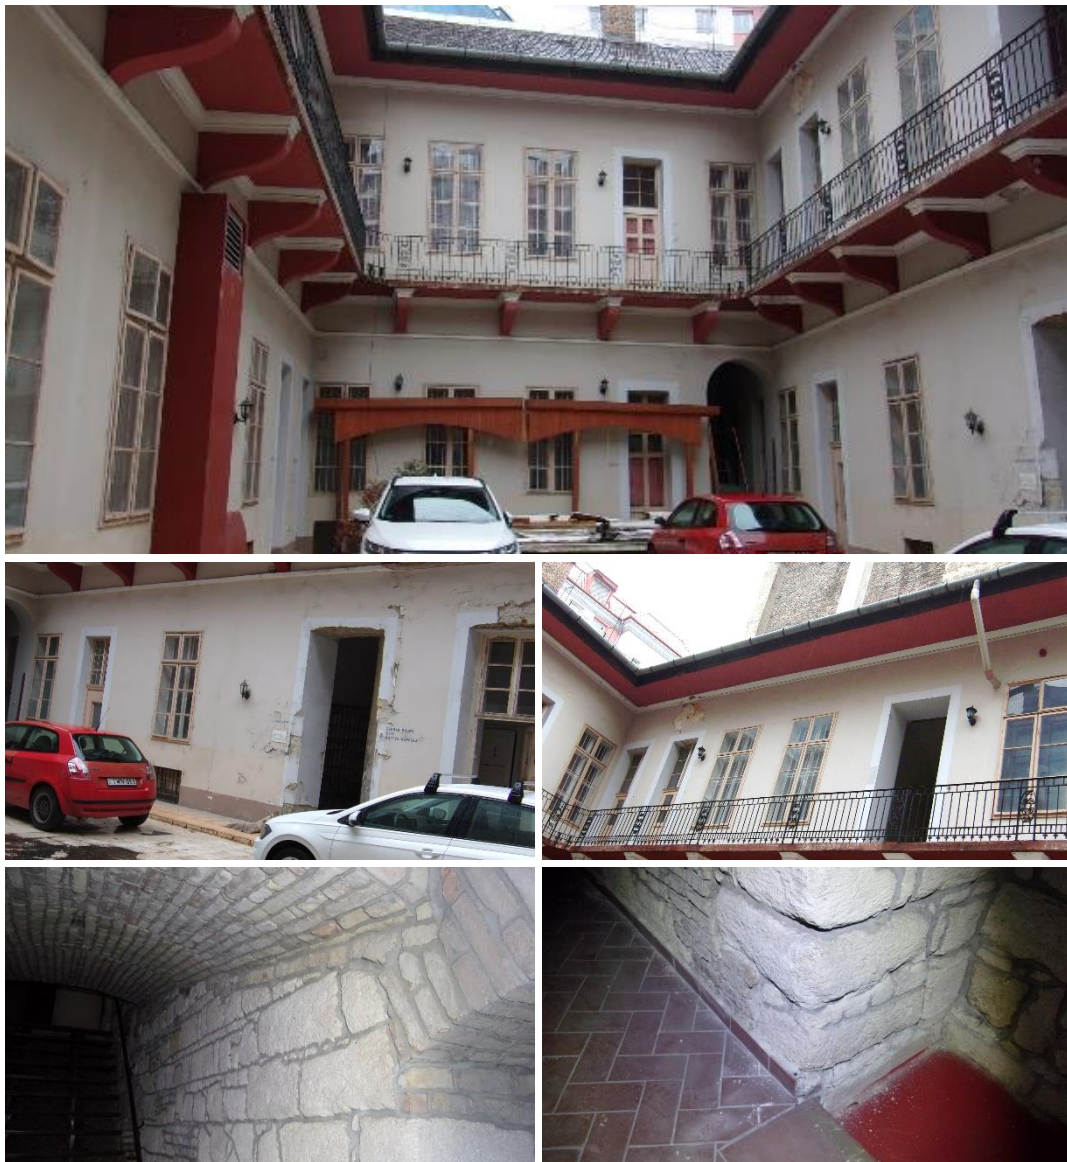
**17. ábra** Az épület udvari homlokzatai, közbelső földem- és falszerkezetei képeken

Az épület teherviselő falazata vélhetően mindenütt bányászott építőkőből és/ vagy égetett téglából készült. Az épület a teljes alapterületen alapincézett, viszont egyes részek

feltöltésre kerültek. A pince és a földszint födém szerkezete téglából, az emelet ún. zárófödém szerkezet pedig síkfödém, mely az előzőekben bemutatott faanyagvédelmi vizsgálatok alapján vélhetően többnyire csapos gerendafödém, kivéve a padlásfeljáró melletti, utca felőli födémmezőt, ahol a padlástér felől vasbeton gerendák voltak láthatók. Az épületben a kapualjból nyíló, az emeletre vezető íves főlépcsőház, továbbá az északnyugati szárny közép részén egy teljesen a padlástérig vezető mellék lépcsőház is található. Az emeleti lakásokat az udvar felől, konzolokra épült, kültéri körfolyosóról, tornácra lehet megközelíteni, mely láthatóan építőkőből készült, továbbá kovácsolt vas korláttal rendelkezik (17. ábra).

A szemrevételezéses vizsgálat során az épület függőleges és vízszintes teherhordó szerkezeteinél jelentősebb károsodásokra utaló jelek (repedések, lehajlások, sókiválás stb.) nem mutatkoztak. A pince P-17 jelű helyisége esetében egy ledugózott, de szivárgó szennyvízvezetéknek köszönhetően a környező falazatok, aljzat és az ott található fa székek áznak, továbbá azokon farontó gombák megtelepedése is igazolható volt (18. ábra).
